**Hôtel de Ville**  
**Mise en accessibilité**  
**et accès aux services**  
**publics**

Ville de  
**Janzé**

## Lettre de suivi de chantier #2

**La Ville de Janzé investit pour rendre accessible les services publics présents au sein de l'Hôtel de Ville**

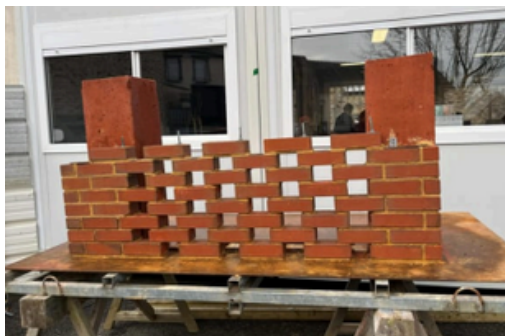
Les fondations de l'extension qui accueillera l'ascenseur et l'escalier pour accéder à la salle du Conseil ont été coulées à l'automne. Le projet étant novateur, la phase de conception en amont prend du temps. Des validations du contrôleur technique sont notamment nécessaires, pour confirmer la méthode de pose du moucharabieh.

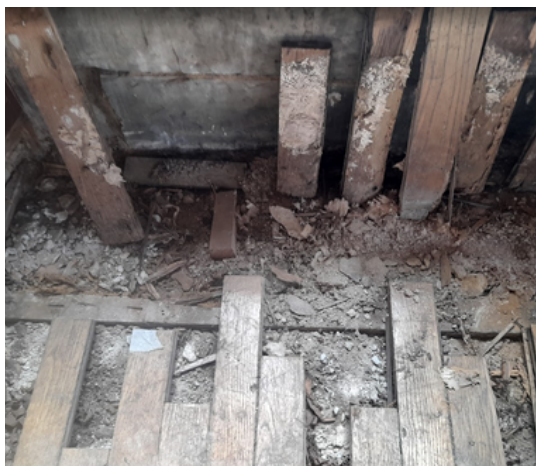
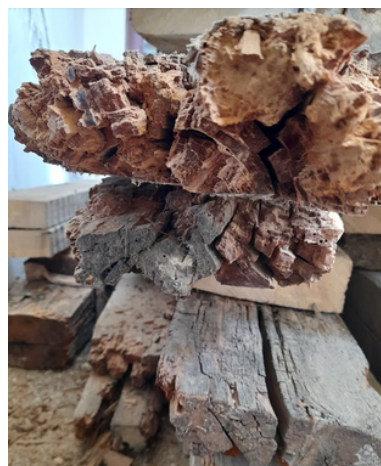
- la présence de Mérule et d'Antrodia dans les planchers
- la présence de vrillettes et grosses vrillettes dans les charpentes et planchers

La mérule (ou *Serpula lacrymans*) est un champignon lignivore : il se nourrit du bois.

- C'est un champignon qui attaque principalement le bois humide (charpentes, planchers, poutres) en le décomposant et en lui faisant perdre ses capacités structurelles.
- La mérule se développe dans l'ombre, les endroits confinés et avec un taux d'humidité élevé.
- La mérule produit des filaments (mycélium) capables de se propager à travers les murs et les matériaux poreux.

Le diagnostic final élaboré, le traitement de ces parasites va débuter en janvier et les travaux vont reprendre leur cours. L'impact financier de la découverte parasitaire est estimé à un surcoût de **116 000 € HT** entre les recherches, déposes supplémentaires, traitement et réfections diverses

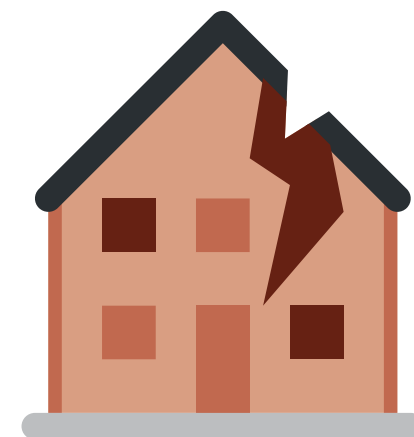
La présence de la mérule a des conséquences sur le bâtiment :

- **Affaiblissement structurel** : la mérule dégrade le bois en profondeur, le rendant friable et dangereux. La solidité du bâtiment peut être atteinte.
- **Propagation rapide** : elle peut traverser murs, plâtres et joints, ce qui complique l'éradication.
- **Travaux coûteux** : l'intervention implique l'assainissement complet des zones touchées, 1 mètre autour de la dernière pièce de bois infestée (pour détruire tous risques de filaments)
